# МОНГОЛ УЛСЫН ШИНЖЛЭХ УХААН ТЕХНОЛОГИЙН ИХ СУРГУУЛЬ ГЕОЛОГИ, УУЛ УУРХАЙН СУРГУУЛЬ

## МАГИСТР, ДОКТОР ОЮУТНЫ ЭРДЭМ ШИНЖИЛГЭЭНИЙ ХУРЛЫН ЭМХЭТГЭЛ

**ГЕОЛОГИ, УУЛ УУРХАЙН СУРГУУЛИЙН  
МАГИСТР, ДОКТОР ОЮУТНЫ ЭРДЭМ  
ШИНЖИЛГЭЭНИЙ ХУРЛЫН ЭМХЭТГЭЛ**

**(2021-2022 оны хичээлийн жил)**

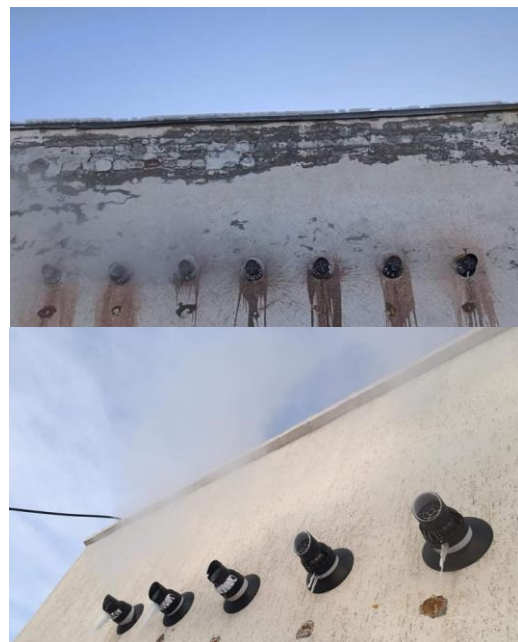
1-р зураг. Хийн халаалтын зуухны яндан цантсан байдал.

Улаанбаатар хотын цаг агаар өвлийн нөхцөлд сүүлийн 5 жил хамгийн хүйтэн  $-28^{\circ}\text{C}$  харин Япон улсын дундаж цаг агаар  $12^{\circ}\text{C}$  байна. Риннай компанид үйлдвэрлэгдсэн RL94i маркийн хийн зууханд зонхилон цаг уурын нөхцөл байдлаас шалтгаалан өвлийн улиралд яндан цантах үзэгдэл гарч байна.

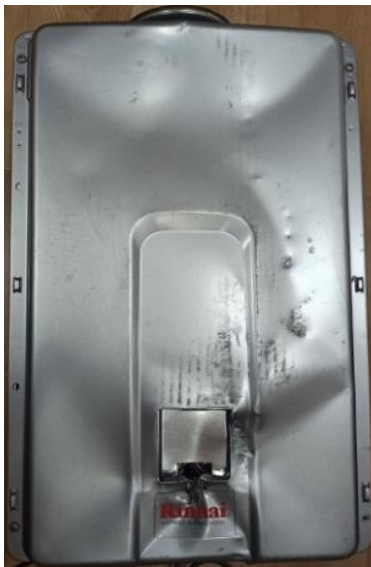
7-р зураг. Хийн халаалтын зуух эвдэрсэн байдал.

Хийн халаалтын зуухны ажиллах зааварчилгааг тухайн байгууллагын ИТА – аас аваагүйн улмаас зууханд гэмтэл учруулах хэвийн бус горимоор ажиллуулах мөн тэвэрлэлтийн явцад стандартын бус ачилт хийснээс хамаарч зуух эвдэрч, гэмтэх тохиолдолууд гарч байна.

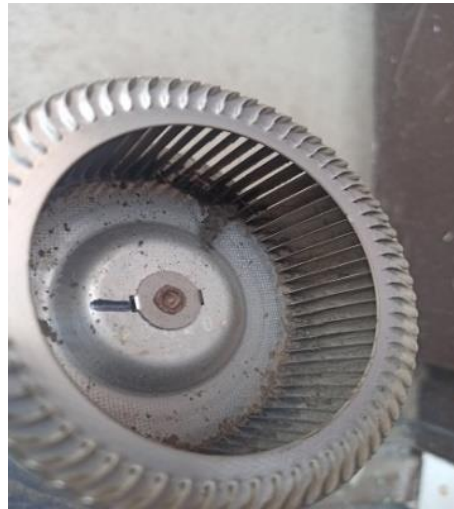
8-р зураг. Албадан агааржуулалтын сэнс бохирдсон байдал.

Эдгээр гэмтлээс үүдэн хийн халаалтын зуухны ачаалал ихсэх, халалт үүсэх, зуух хэвийн бус ажиллах хүндрэлүүд гарч байна.

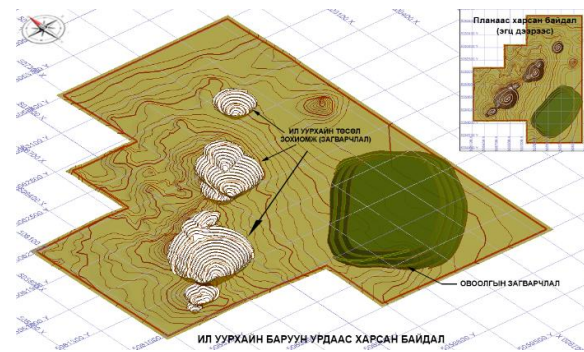
Зураг 4. Ил уурхайн төсөл зохиомж

дунджаар 20 м байна. Доголын хажуугийн өнцгийг 34 градус байхаар төлөвлөсөн.

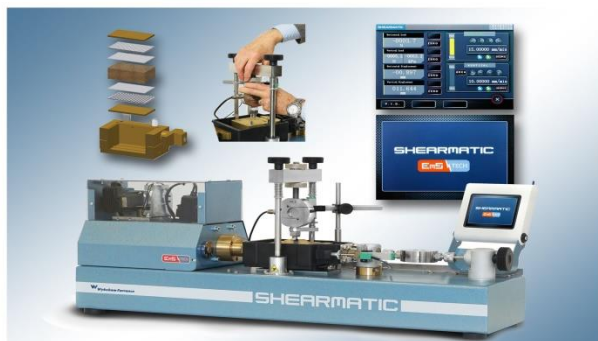
Зураг 4. Хөрс болон чулуулгийн шилжээсийн эсэргүүцэл тодорхойлох багаж

- 1 цэгийн шахалтын бат бэх
- 3 цэгийн шахалтын бат бэх
- Чулуулгийн шилжээсийн эсэргүүцэл
- Хөрсний шилжээсийн эсэргүүцэл
- Гулзайлтын эсэргүүцэл г.м
